Taludes

(solos e rocha)

• Caso de estudo – Enquadramento

- A25 PK 69+700 SC – Distrito de Viseu

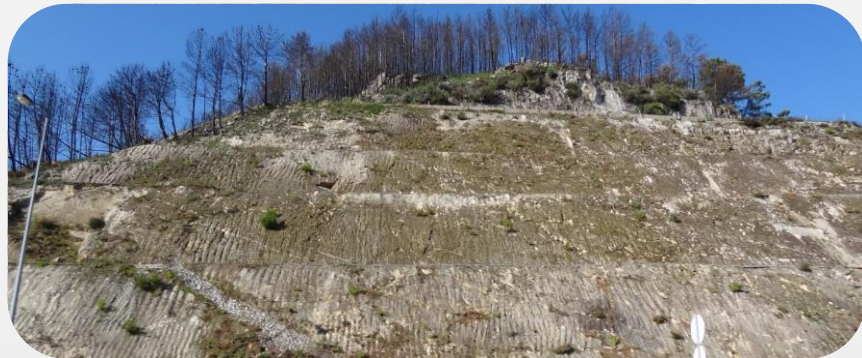
Deslizamento em cunha

Alteração do maciço

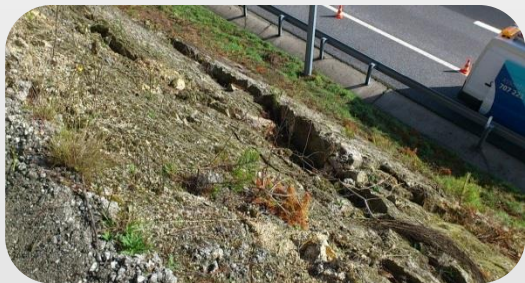
Fendas e abatimentos no talude

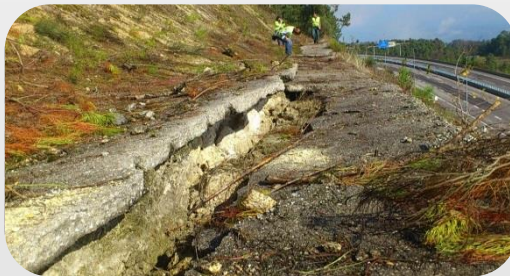
Abatimentos em banquetas

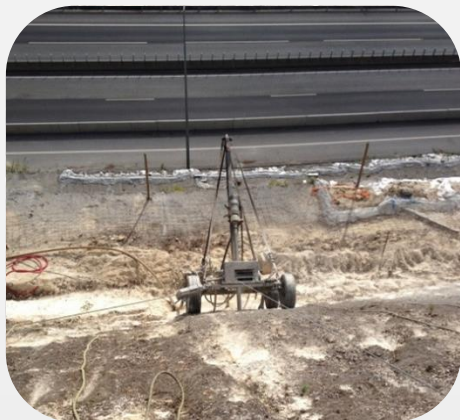
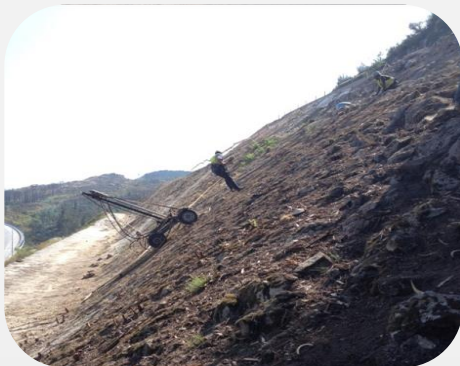
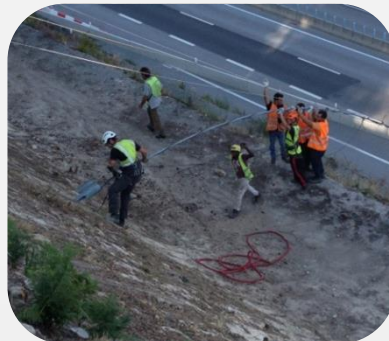
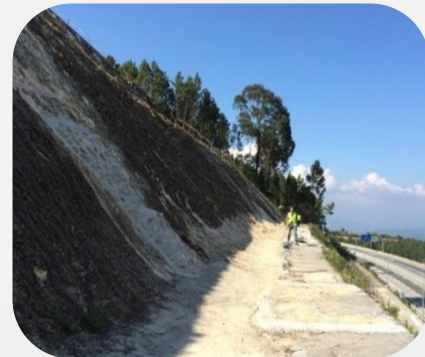
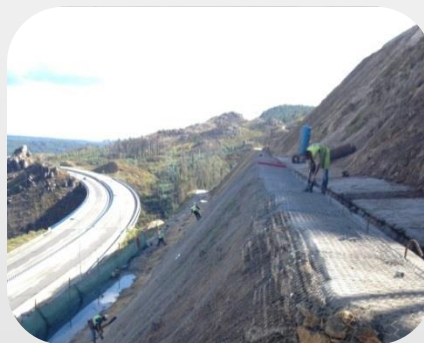
Crista, 3 e 4º panos

3º Banqueta e crista não revestidas

- Reforço – redes de alta resistência
- Controlo de erosão - geomalha
