PATOLOGIAS EM ATERROS: A EXPERIÊNCIA DA IP

PATOLOGIAS NAS INFRAESTRUTURAS DE TRANSPORTE

LISBOA · 23 de janeiro de 2018

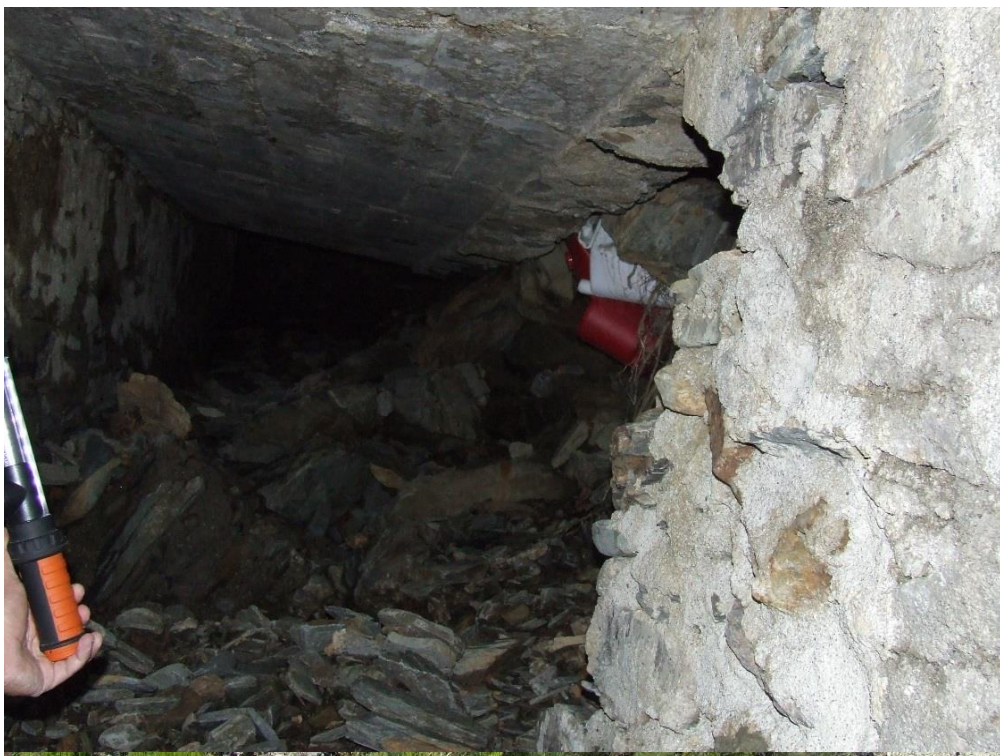
EN230 Km 160+500

Instabilização da plataforma
rodoviária motivada por
rotura de PH.

CAUSA: ROTURA DE PH

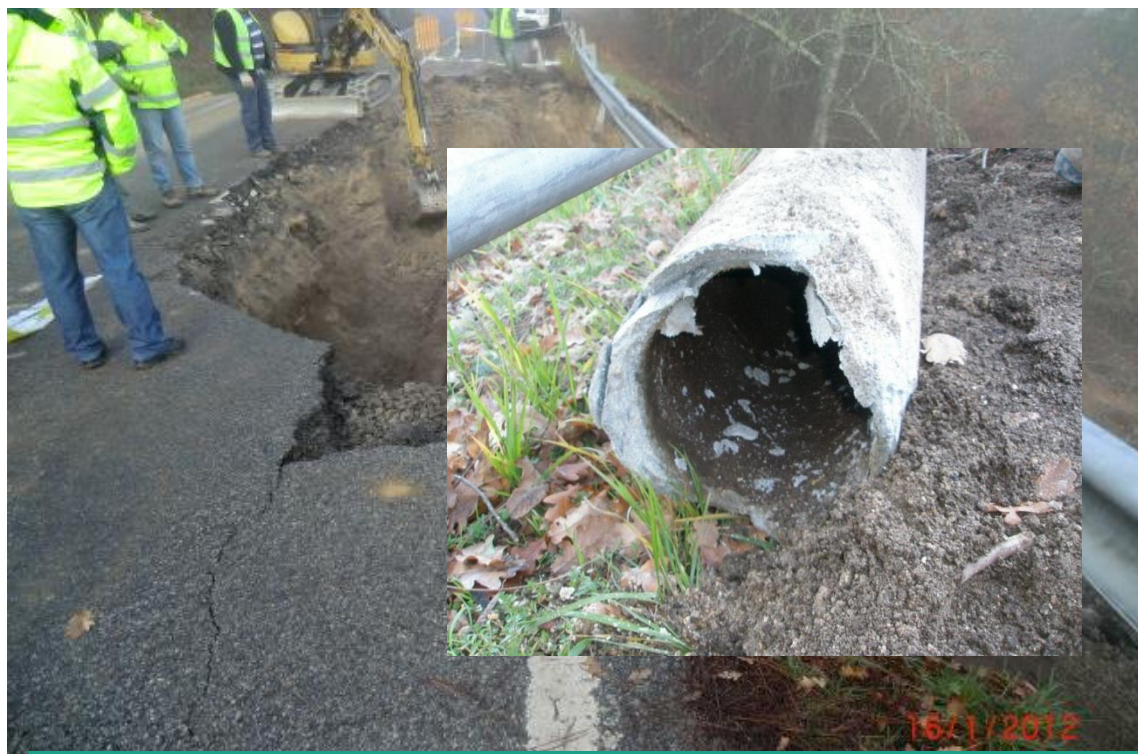
EN2 km140

Rotura de uma conduta
de abastecimento de
água (sob pressão)

Utilização da rede
rodoviária para
passagem de serviços
enterrados explorados
por terceiros

CAUSA: ROTURAS DE CONDUTAS

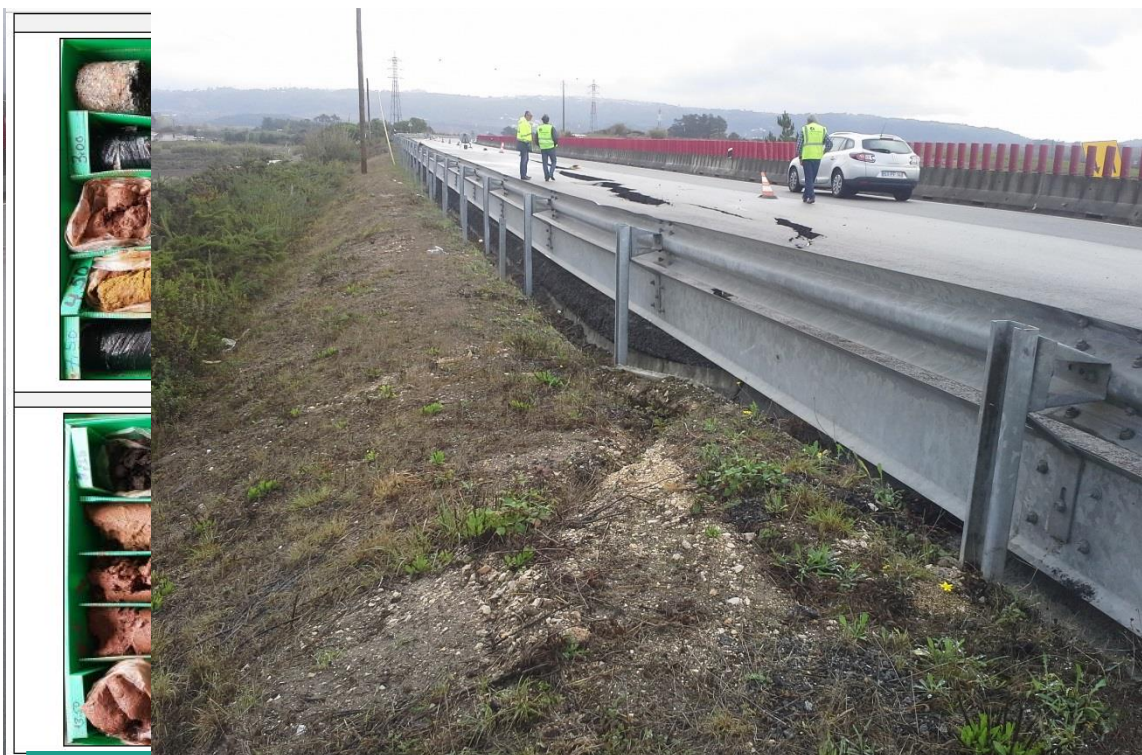
IP6 km14

Rotura circular.

Fissuração do pavimento.

Interdição da circulação na
faixa de rodagem afetada

CAUSA: MATERIAIS INADEQUADOS. FUNDAÇÃO SEM CAPACIDADE DE CARGA
