# APRESENTAÇÃO DE PATOLOGIAS TERRAPLANAGEM E DRENAGEM ATERROS EM PLATAFORMAS E ESTRUTURAS CONSOLIDADAS

Autor: Filipe Mendes

### **Caso 1** – ATERRO DE ALARGAMENTO CONSTRUÍDO PARCIALMENTE SOBRE UMA PLATAFORMA EXISTENTE

### **Caso 2** – ATERRO CONSTRUÍDO SOBRE PLATAFORMA COM UMA PH DE GRANDES DIMENSÕES

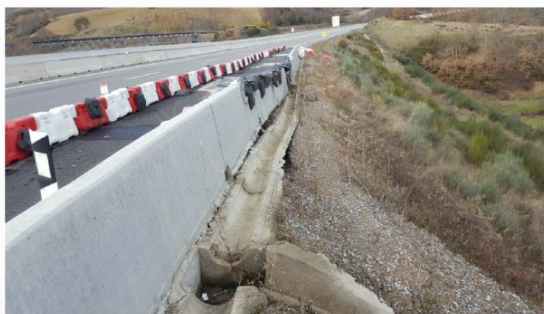
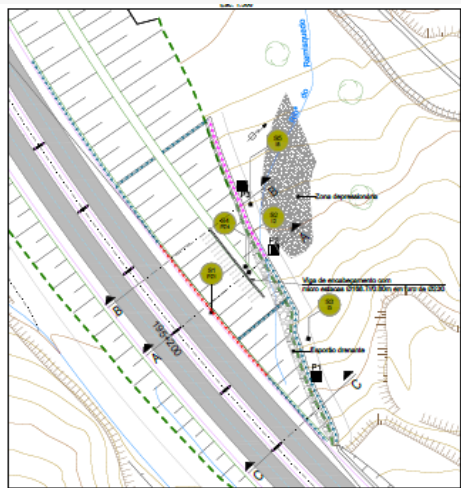
- Assentamento da berma (assentamento diferencial) – no início do aterro, em cerca de 75m (dos 275m de comprimento total do talude)
- Deformações na face do talude de aterro – deslizamento
- Deformação da base do talude – deslizamento
- Danos vários nas drenagens
  - na crista – partida, deslocada e com assentamento
  - na banquetta – partida, deslocada e com assentamento
  - no pé-de-talude – partida, deslocada e com assentamento
- Danos na guarda rígida betonada *in-situ* – partida, deslocada e com assentamento
- Formação de fissuras de tração em várias zonas – na berma e na crista do talude

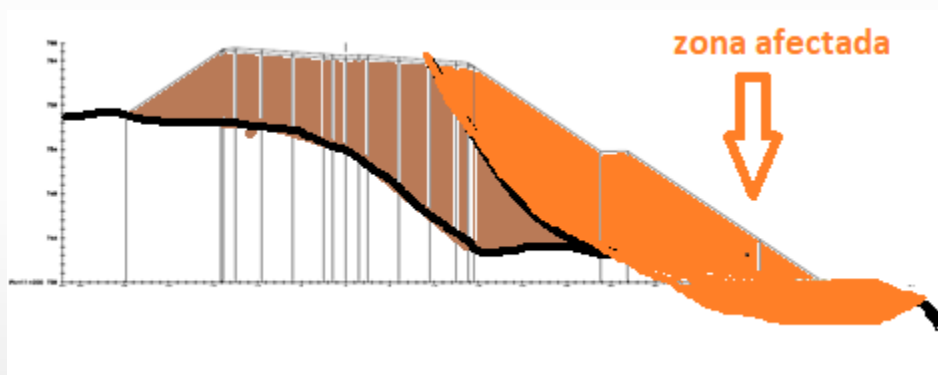
### MECANISMO DE DEGRADAÇÃO – PRIMEIRA VEZ

- ✓ Problemas de drenagem associados às infiltrações que ocorriam no paramentos do aterro, entre outras origens consideradas

- ✓ Considerou-se que o mecanismo de degradação estava associado à presença de água no corpo do aterro influenciando as tensões internas e lubrificando a potencial superfície de deslizamento – o interface entre os dois aterros
- ✓ (portanto a base do aterro seria competente)

- ✓ Execução de drenos transversais até à interface entre os dois aterros
- ✓ Complementar e tratar pontualmente a drenagem complementar existente

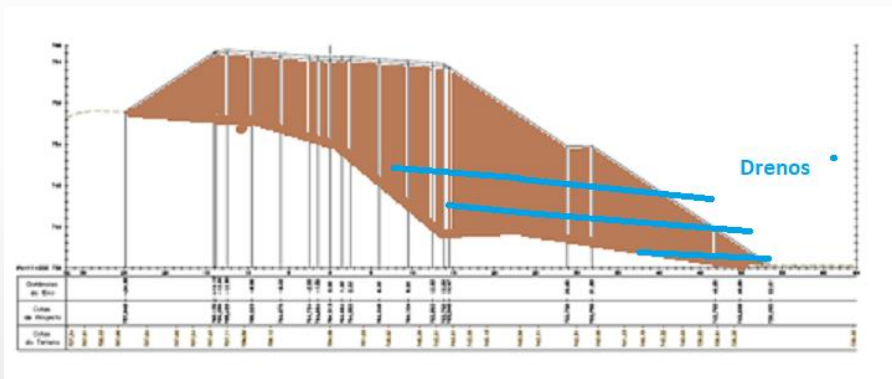
- ✓ Só por si pode ter sido insuficiente
- ✓ Voltaram a aparecer as mesmas patologias no mesmo local

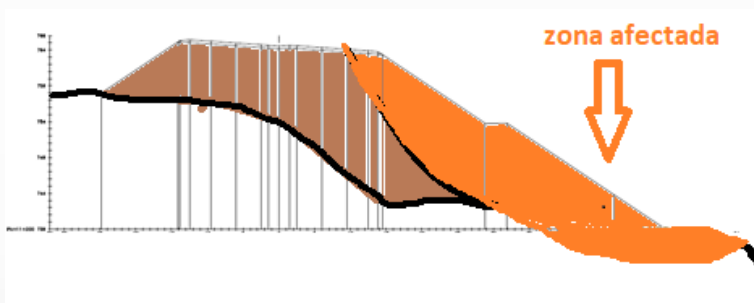
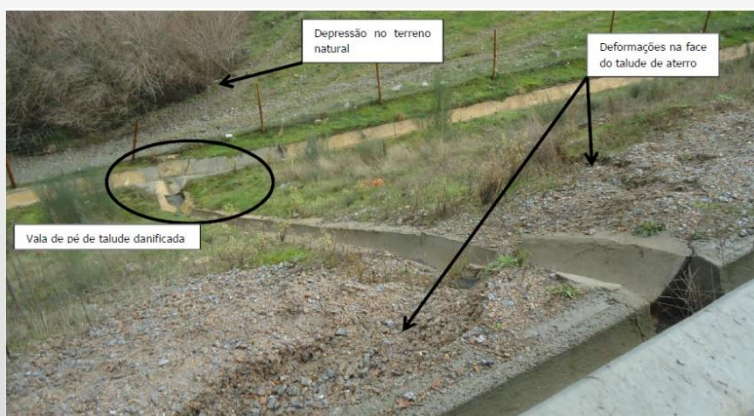
### MECANISMO DE DEGRADAÇÃO – SEGUNDA VEZ IDENTIFICAÇÃO DA CAUSA

- ❖ Aterro fundado em zona pontual de material xistento, com horizonte argiloso nos primeiros 2 a 3 m de profundidade;
- ❖ Graus de consolidação diferentes entre a fundação do aterro existente e a do alargamento
- ❖ Nível freático condicionado pela impermeabilidade das argilas existente
- ❖ Variação das tensões totais em função do nível freático

- ✓ Assentamento, por consolidação da fundação do aterro - sobrecarga
- ✓ Escorregamento pelas camadas argilosas com a subida do nível freático
- ✓ Existência de depressão natural no pé-de-talude com profundidade similar à profundidade da camada argilosa existente – factor estabilizador

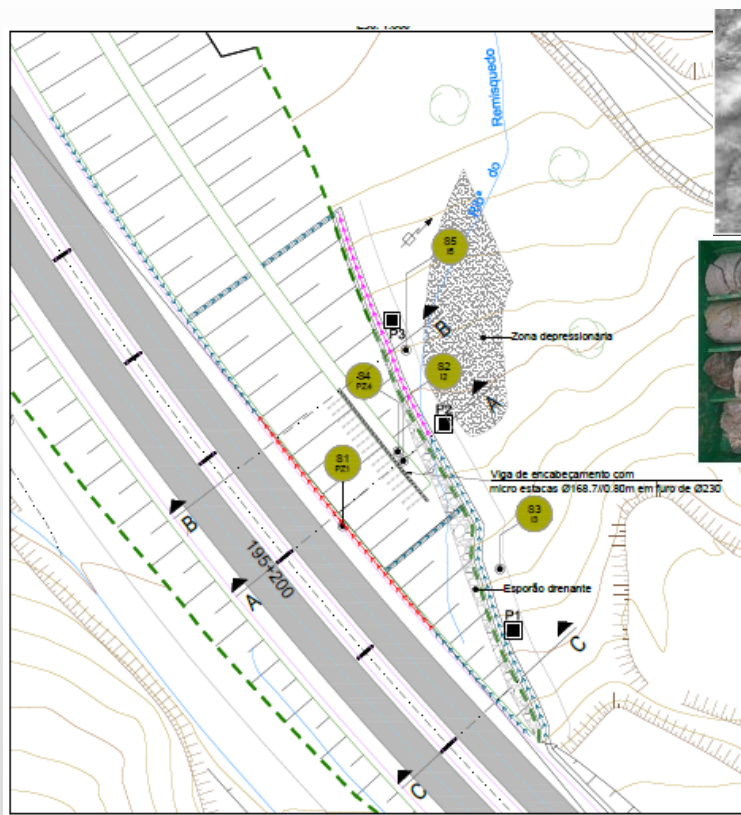
### IMAGENS DAS SONDAGENS, LOCALIZAÇÃO DA INSTRUMENTAÇÃO COLOCADA E RESULTADOS OBTIDOS

(Desta vez para a identificação da causa recorreu-se à instalação de piezómetros, inclinómetros e à realização de poços de sondagem, cruzando a informação recolhida com o projecto de execução e outras informações compiladas)

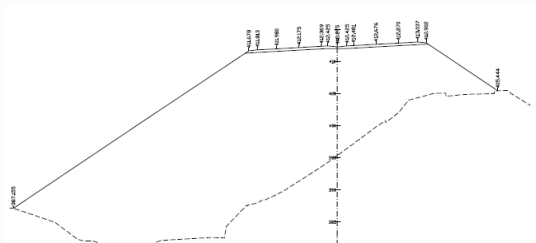
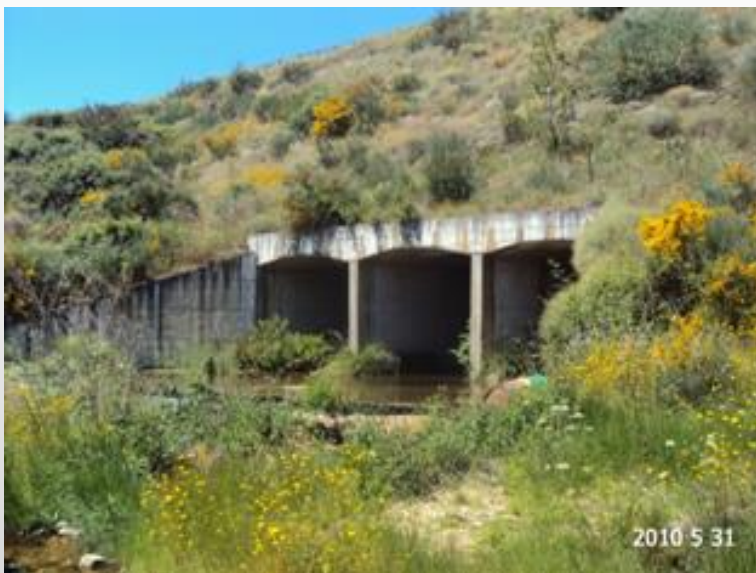
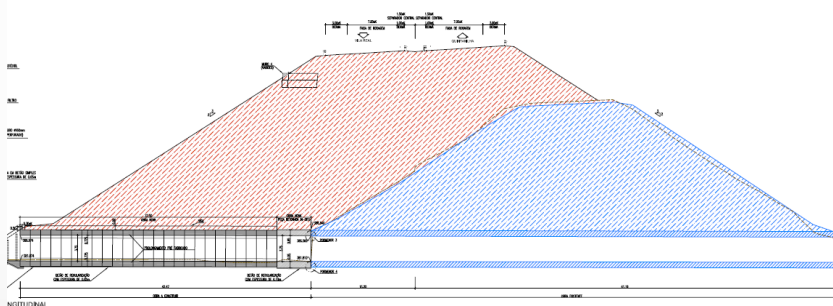
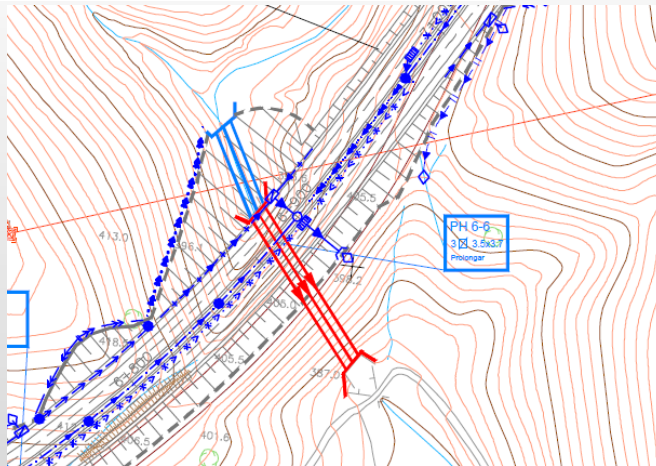
**CAUSA IDENTIFICADA** – Aumento significativo da altura do aterro sobre a PH existente

- Rotura da PH existente por aumento da carga de dimensionamento inicial
- Assentamento do aterro por falta de suporte da PH

- Assentamento do aterro
- Obstrução do curso de água – Ribeira de Aila
- Desmoronamento da PH existente

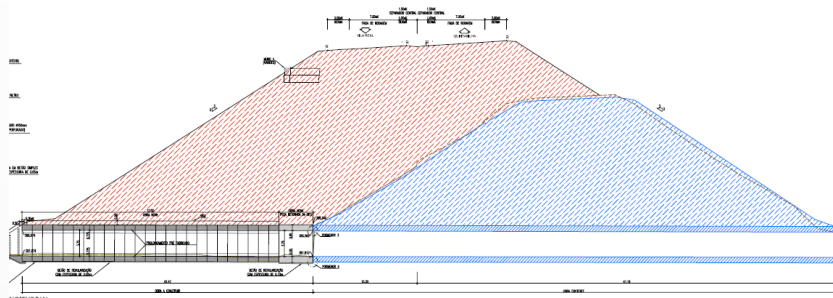
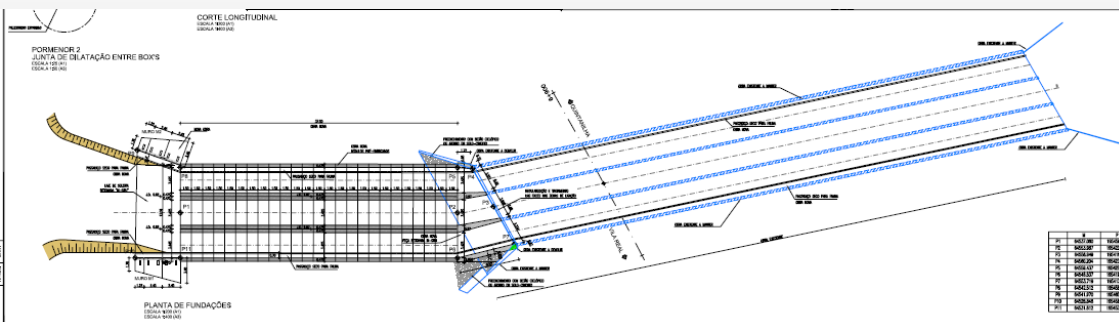
- A estrutura tinha capacidade suficiente para se deformar, mobilizando o efeito de arco no aterro; o aterro tinha altura suficiente para se poder mobilizar o efeito de arco.

- ✓ Na zona da “**sobreposição**” do aterro - aproveitamento da PH existente; (A conjugação destes dois comportamentos complementares permitiu que se aproveitasse a PH)
- ✓ Na zona de **prolongamento** construi-se uma PH nova com a mesma secção de vazão mas com uma estrutura para as cargas que ia ser efectivamente sujeita
