# A REDUÇÃO DA SINISTRALIDADE NO IP4 (Amarante / Alto de Espinho)

IV CONGRESSO  
RODOVIÁRIO  
PORTUGUÊS

Estrada 2006

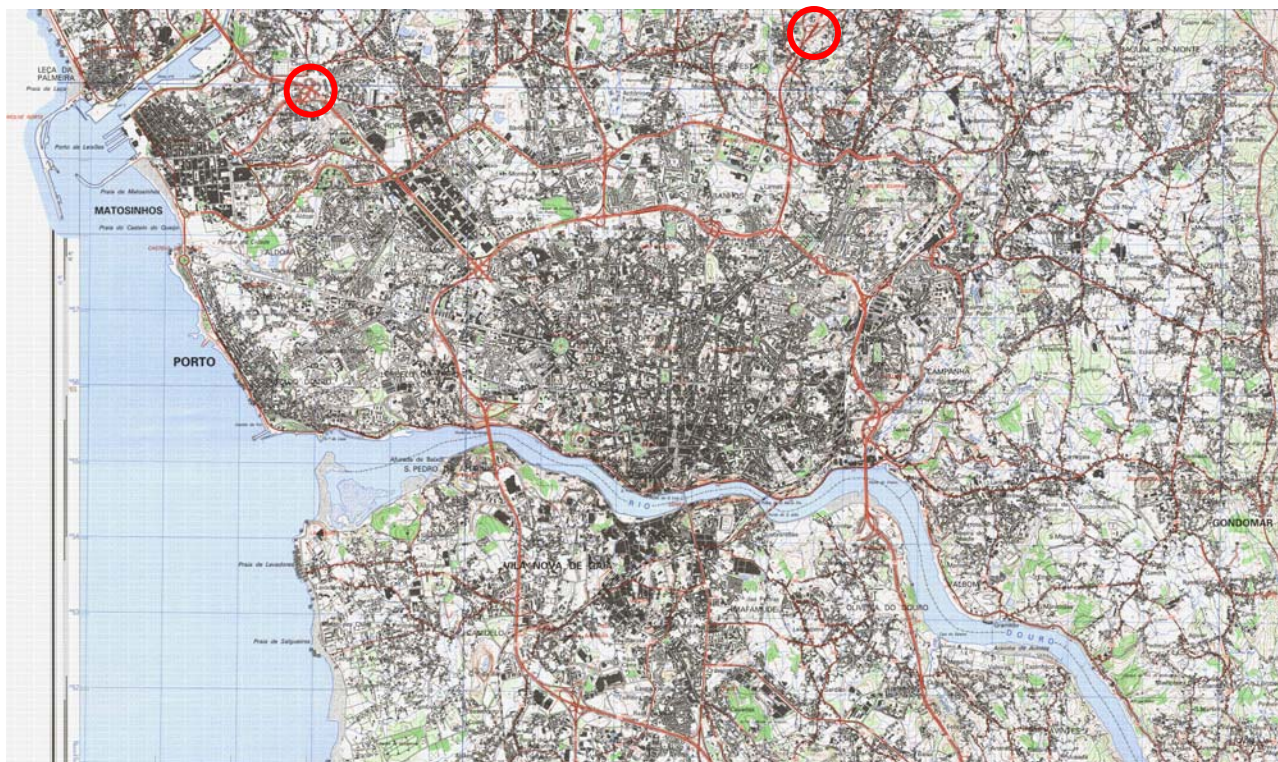
**IP 4 – Nó de Sendim / Aguas Santas (A3, A4)**

<i>Distrito do Porto</i>	
Pk Inicial	Pk Final
0+000	7+700

**Em execução, prevê-se a entrada em serviço, em Agosto de 2006.**

**Troço actualmente incluído na concessão do Grande Porto.**

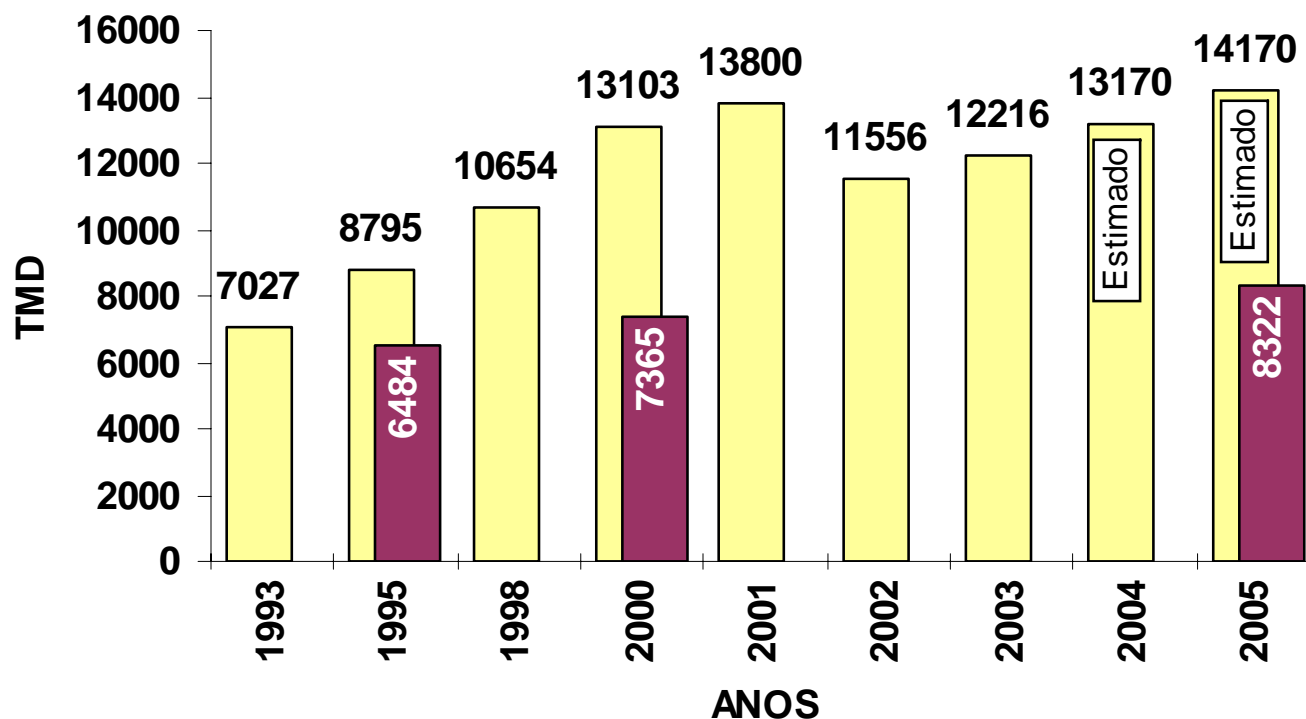
TMD IP4 (Amarante – Alto de Espinho)

TMD 1993	7027
TMD 1995	8795
TMD 1998	10654
TMD 2000	13103
TMD 2001	13800
TMD 2002	11556
TMD 2003	12216
TMD 2004	13170
TMD 2005	14170

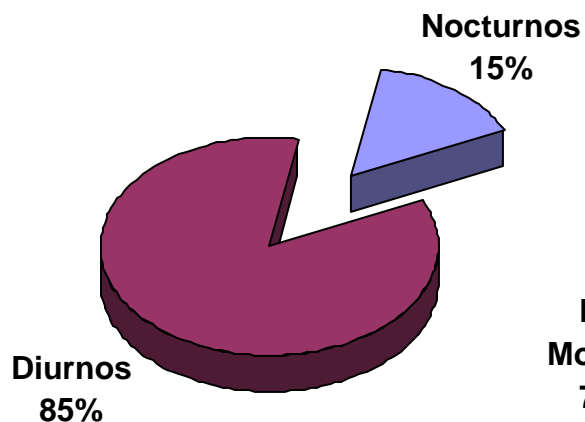
## GRAFICO ACIDENTES

IP4 - Março a Dezembro 2004

**N.º Total de Acidentes 204**

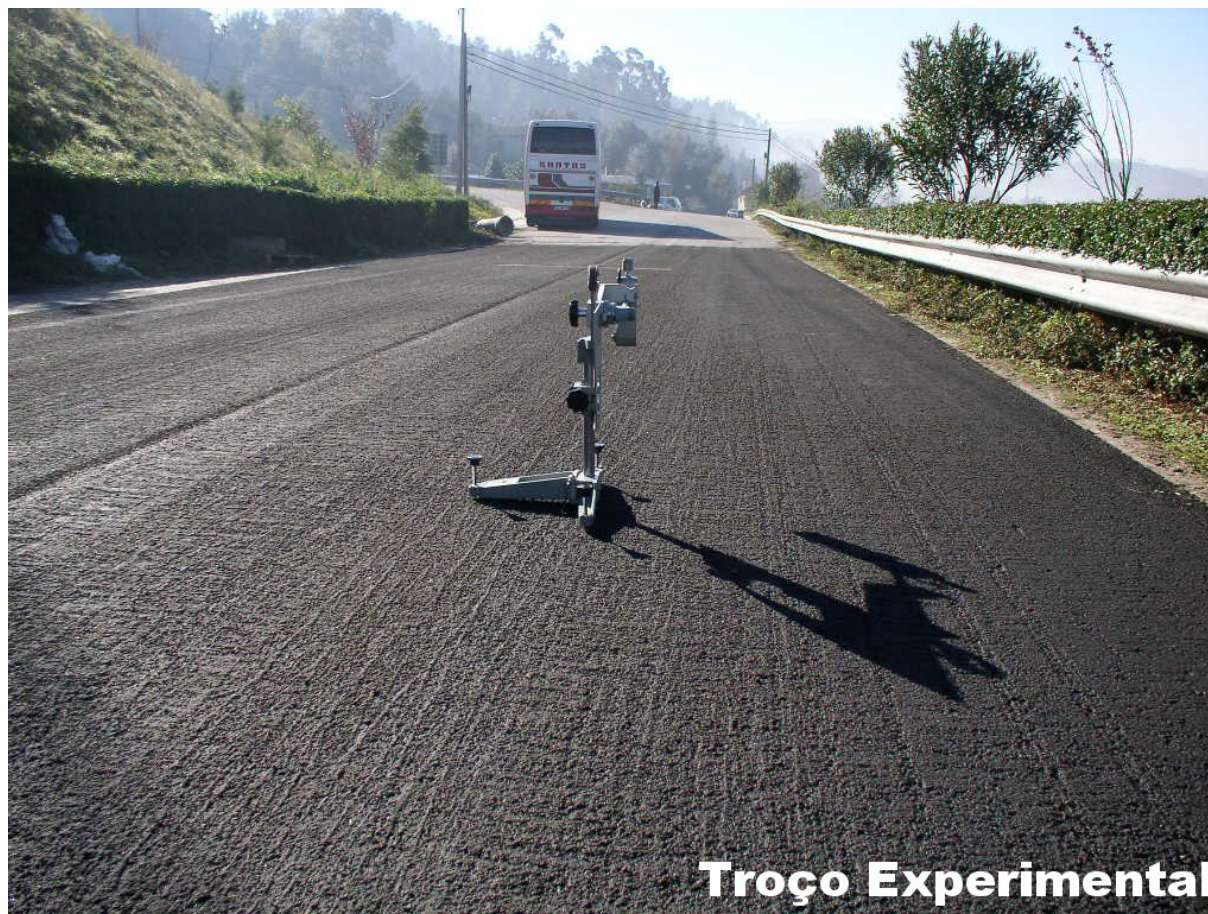
**Troço Experimental**

- **Execução entre o Nó de Amarante e o Alto de Espinho, na extensão de 20,0 km, de um revestimento para garantia de aderência, conseguido à custa de um microaglomerado rugoso com betumes modificados**

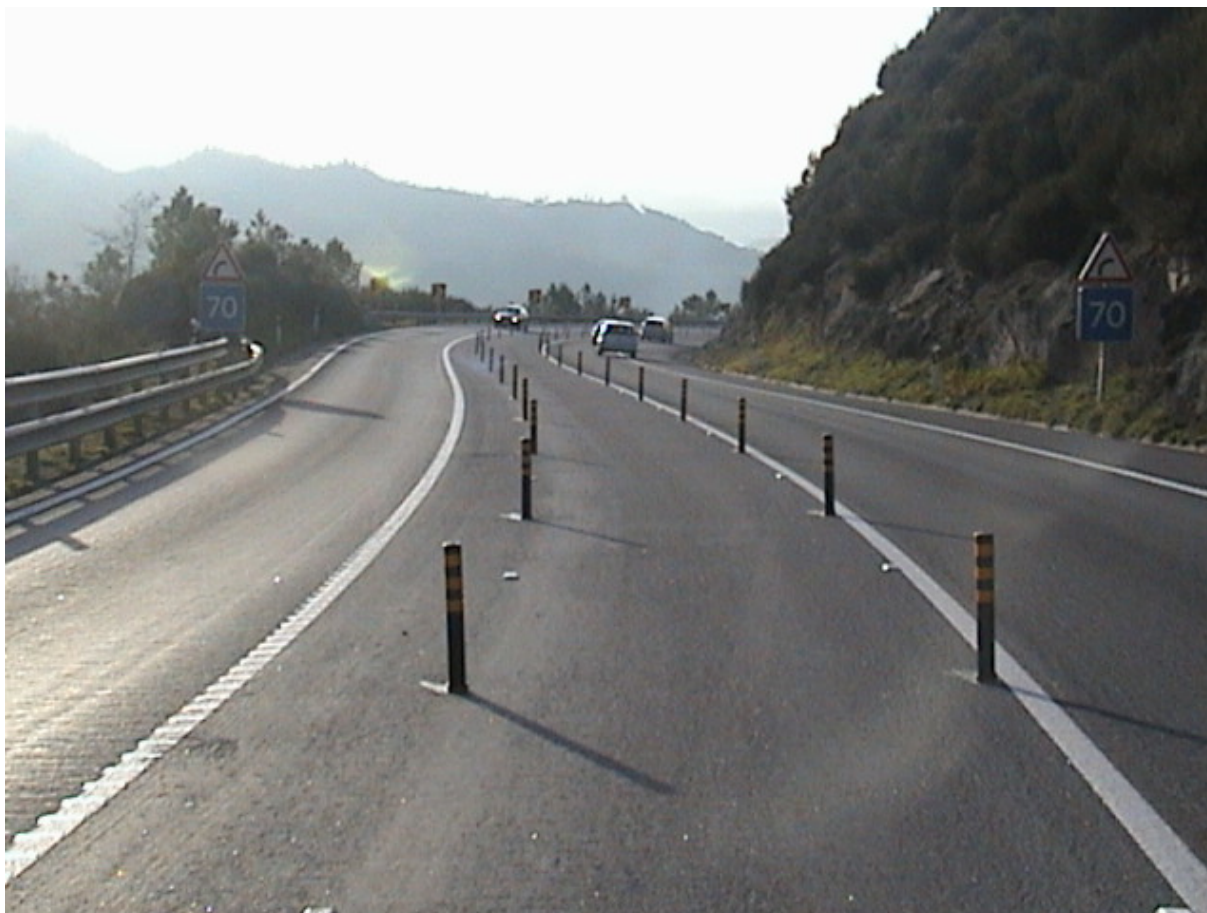
- Colocação de painéis laterais dotados de “leds” controlados por radar, para alerta aos utentes

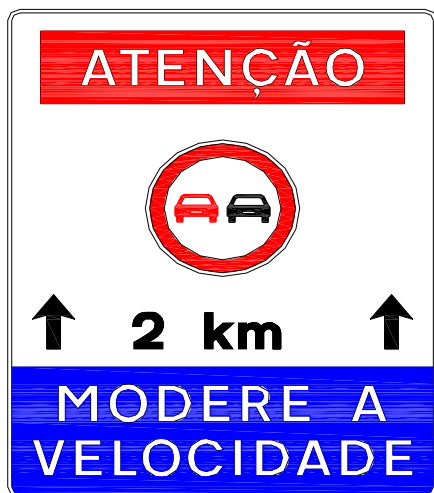
- a) LED sempre intermitente
- b) LED actuado por Radar

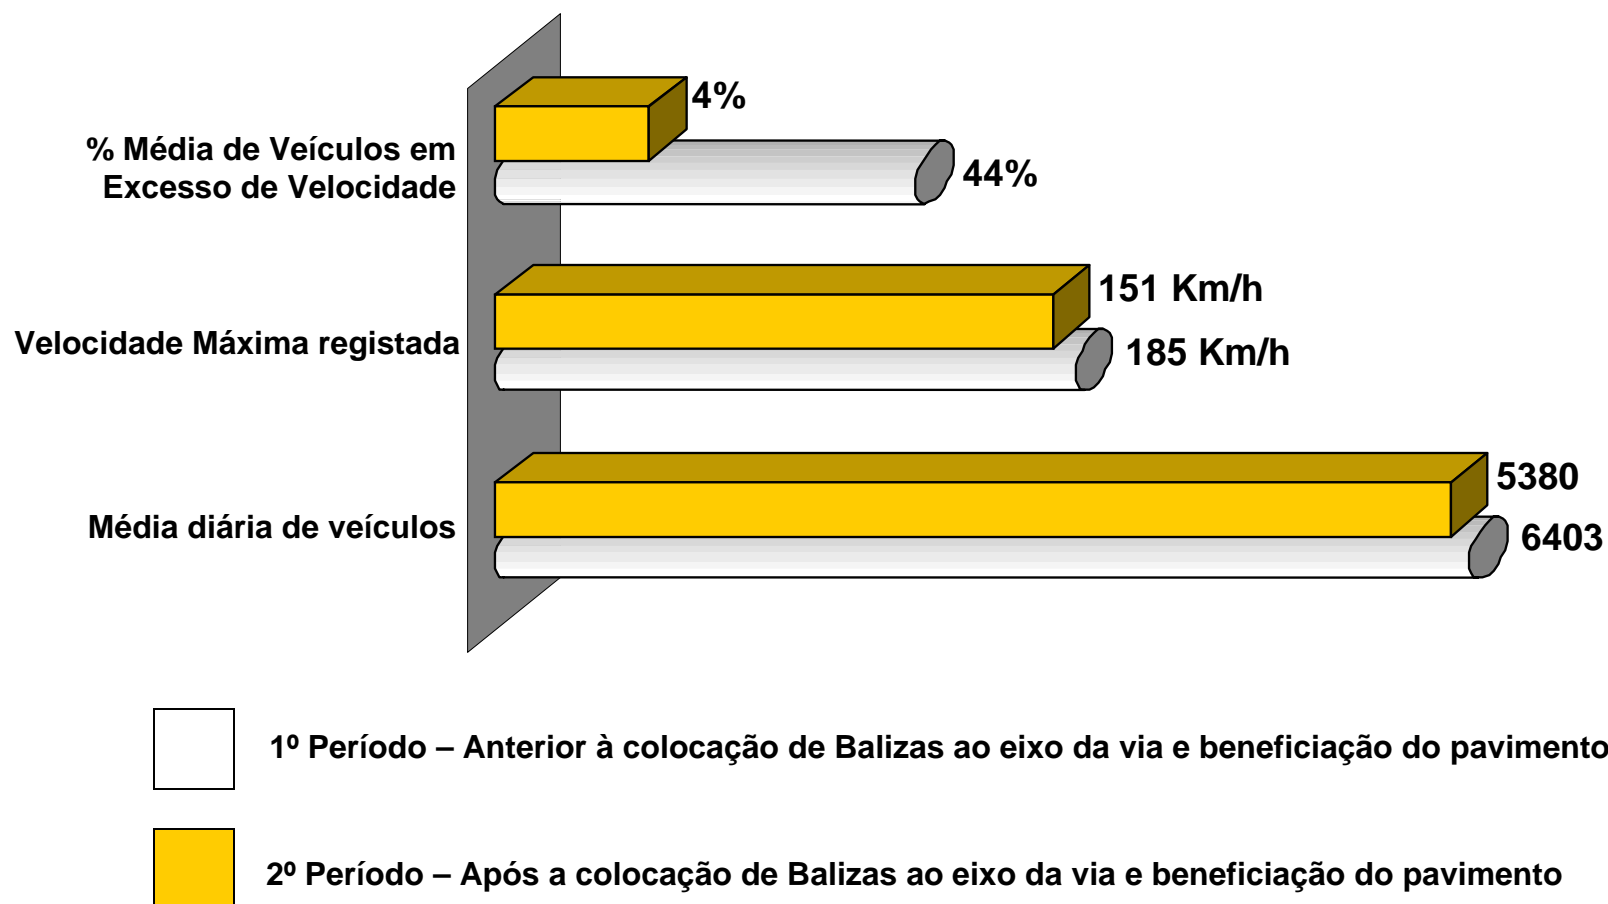
### Velocidades

## 5. Monitorização da via – 2005

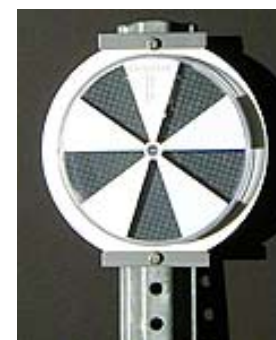
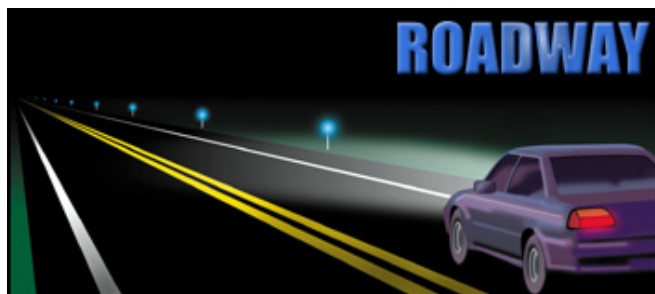
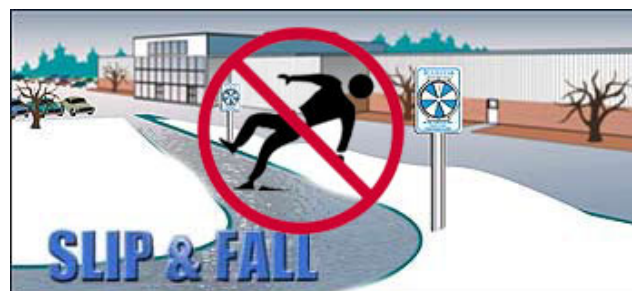
#### a) Sinalizadores Gelo – Início em Abril de 2006

**ABOVE FREEZING**

Temperature 36° F or above

**TRANSITION**

Temperature 33° F

**FREEZING**

Temperature 30° F or below
