Estudo de caso 2: Reciclagem *in situ*, a frio, do pavimento do IP2, entre a Barragem do Fratel e o cruzamento com a EN 118

RESUMO

Neste trabalho apresentam-se os principais resultados obtidos no decurso do acompanhamento da obra de reabilitação do pavimento do IP2 – Barragem do Fratel / EN118, realizado no âmbito do Protocolo de Colaboração entre a EP – Estradas de Portugal, E.P.E. e o LNEC.

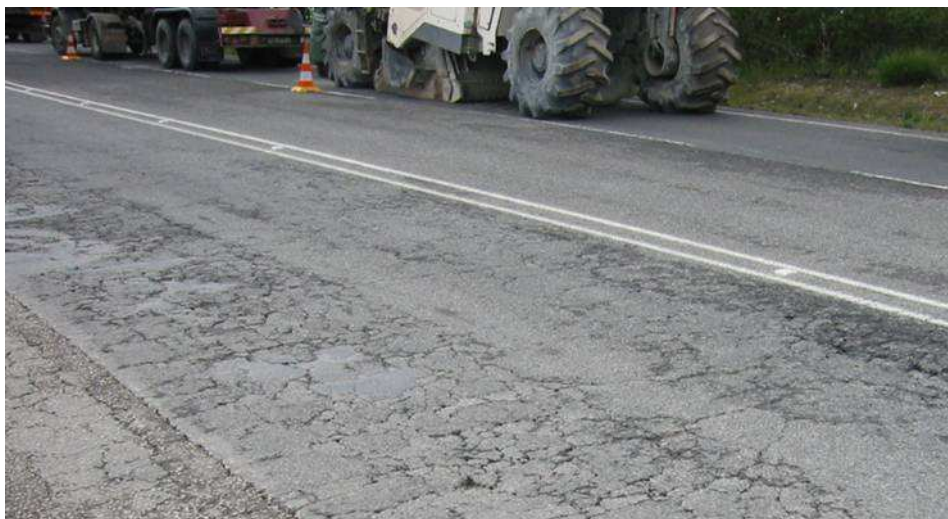
Em 2002, dez anos decorridos após a sua construção, o pavimento existente apresentava anomalias importantes, destacando-se a ocorrência de fendilhamento tipo “pele de crocodilo” em grande parte de extensão da obra (Figura 2).

Figura 2 – Aspecto da superfície do pavimento existente antes da obra de reabilitação

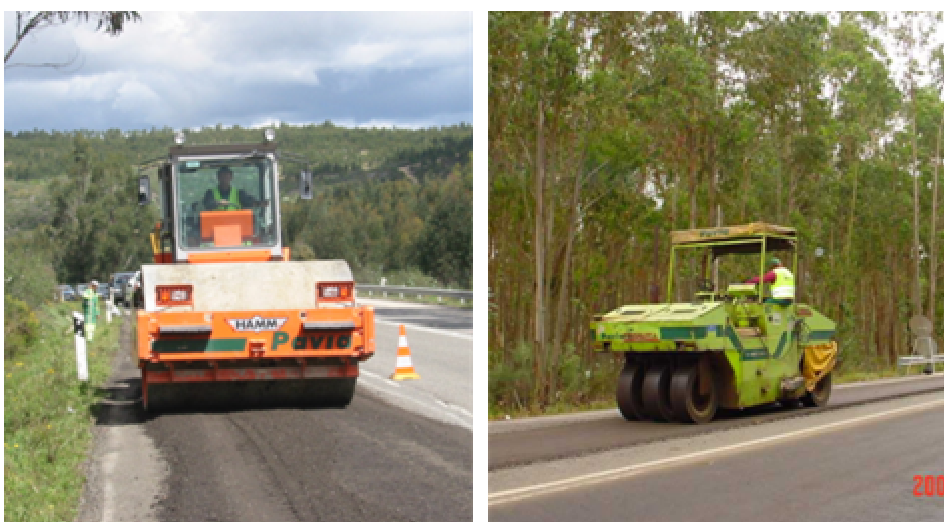
- Passagem da máquina recicladora “*Recycler WR 2500*” da WIRTGEN, juntamente com as cisternas de água e de emulsão betuminosa a ela ligadas (Figura 3);
- Compactação da mistura reciclada utilizando dois cilindros: um de rasto liso, de 17,3 ton e outro de pneus, de 28 ton (Figura 4).

Figura 4 – Compactação da camada reciclada

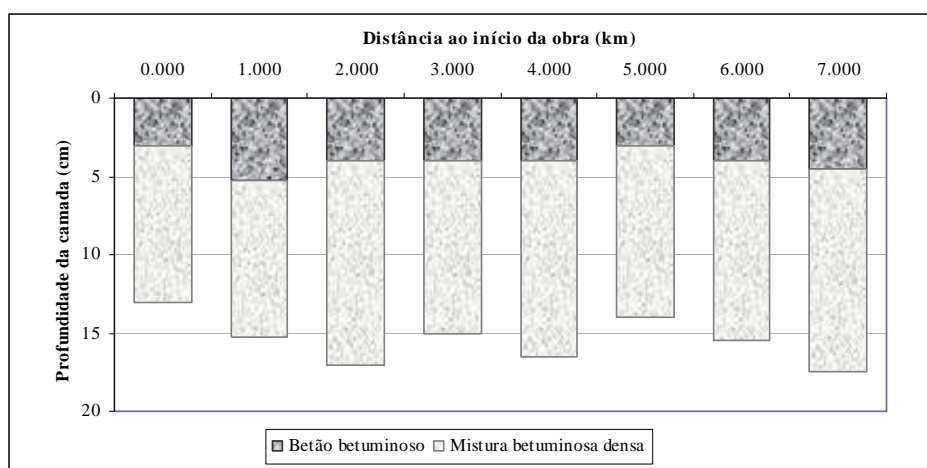
Com o objectivo principal de confirmar a homogeneidade do pavimento ao longo da extensão a reciclar, recolheram-se 8 tarolos ao longo da obra, através de sondagens à rotação (Figura 5). Da observação dos tarolos extraídos pôde-se constatar que, tal como se esperava, estes apresentavam uma certa homogeneidade quer em termos do tipo de materiais constituintes, quer em termos das espessuras dessas camadas, confirmando-se que a reciclagem do pavimento até à profundidade de 15 cm consistiria essencialmente na reciclagem de misturas betuminosas.

Figura 5 – Resultados da extracção de tarolos do pavimento existente

O facto de o pavimento existente ser relativamente homogéneo ao longo de toda a extensão a reabilitar é muito importante, pois neste caso é viável a realização de um único estudo de formulação para a mistura reciclada, bem como a adopção dos mesmos parâmetros de controlo de qualidade em toda a extensão da obra.

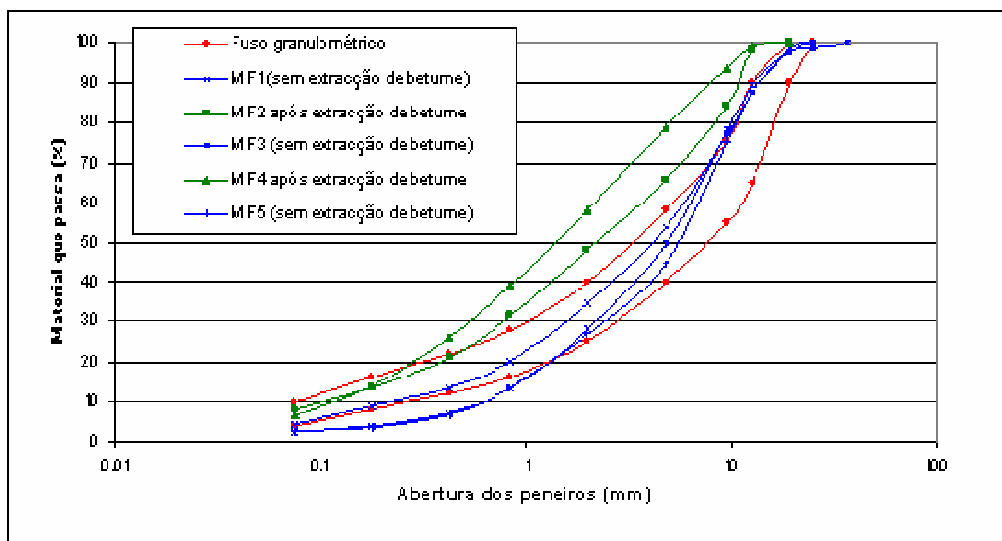
No Quadro 1 e na Figura 6 apresentam-se algumas das características das amostras de material fresado recolhidas nesta fase. No que concerne à granulometria, pode-se comparar, na Figura 6, os resultados referentes às amostras obtidas directamente da fresagem, com os resultados obtidos após extracção prévia do ligante betuminoso. Constatou-se que os primeiros se enquadram melhor no fuso recomendado no Caderno de Encargos da obra [5], sendo que, após extracção do betume se obtém uma granulometria mais fina. Considera-se que a granulometria obtida sem extracção prévia de betume é mais significativa para efeitos de formulação da mistura e de controlo de qualidade da obra.

Figura 6 – Curvas granulométricas de amostras do material desagregado do pavimento existente através da acção de uma máquina fresadora

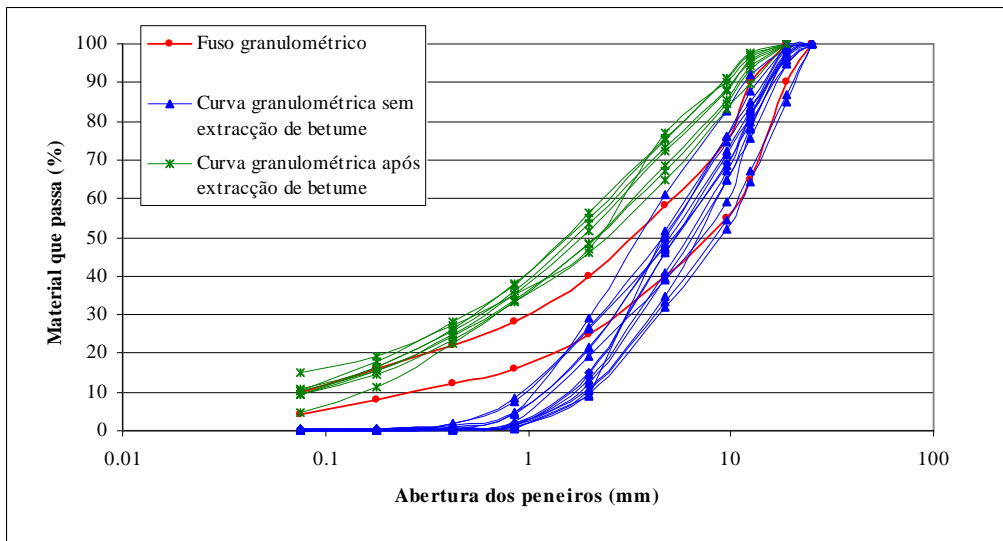
Na Figura 8 representam-se graficamente as curvas granulométricas de amostras de mistura reciclada, recolhida enquanto decorriam os trabalhos. Nessa figura podem-se observar dois tipos de curvas: uma família, com materiais mais finos, correspondente a ensaios efectuados após extração do betume, e uma outra família, correspondente a ensaios efectuados directamente sobre a mistura reciclada (isto é, ensaios efectuados sobre mistura com emulsão e água).

As curvas obtidas sem extração do ligante apresentam, tal com era esperado, menor quantidade de finos, o que tem a ver com o facto de a emulsão já adicionada à mistura estar a aglomerar este material. No entanto, considera-se que as curvas obtidas após extração do ligante, não são, também, representativas do agregado que constitui a mistura reciclada uma vez que, neste caso, são desaglutinadas “partículas” que após a passagem da máquina recicladora estariam ainda aglutinadas. Considera-se que o primeiro método é mais adequado para o controlo de qualidade, por permitir uma melhor avaliação dos efeitos da máquina recicladora em termos de desagregação da mistura existente.

Figura 8 – Curvas granulométricas de amostras de mistura reciclada

Tendo em atenção que se trata de uma mistura reciclada “*in situ*”, os resultados obtidos consideraram-se aceitáveis e confirmaram que a granulometria da mistura aplicada em obra é relativamente homogénea, e semelhante às obtidas no estudo de formulação e no trecho experimental.

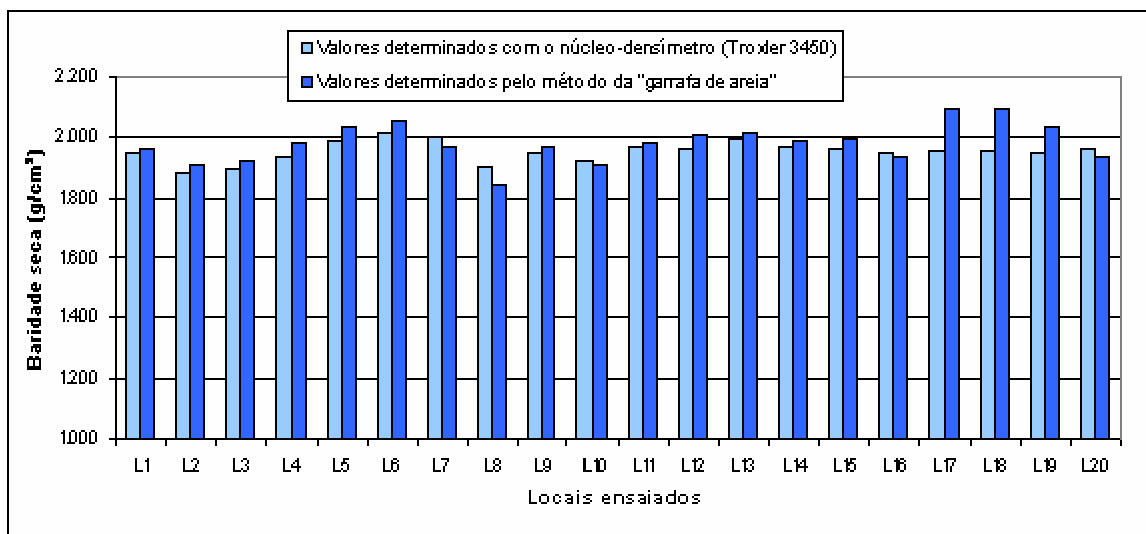
Foram realizados ensaios para avaliação da compactação da camada de mistura reciclada obtida, tendo-se utilizado o núcleo-densímetro, de designação comercial Troxler 3450, recomendado para medição da baridade “*in situ*” em camadas betuminosas e camadas delgadas. Nalguns locais, realizaram-se também, ensaios pelo método da “garrafa de areia” por forma a aferir os resultados obtidos pelo núcleo-densímetro (Figura 9).

A análise dos resultados apresentados na Figura 9 permitiu verificar que os valores de baridade seca determinados através do núcleo-densímetro são, em geral, semelhantes aos valores determinados pela “garrafa de areia”. Este facto permitiu que o controlo da compactação da camada reciclada fosse feito de uma forma sistemática pelo método mais expedito que é o do núcleo-densímetro (Quadro 6).

Figura 9 – Baridades secas medidas “*in situ*” pelo método do núcleo-densímetro (Troxler 3450) e “garrafa de areia”
