# APRESENTAÇÃO DE PATOLOGIAS TERRAPLANAGEM E DRENAGEM ATERROS EM PLATAFORMAS E ESTRUTURAS CONSOLIDADAS

Autor: Filipe Mendes

### **Caso 1** – ATERRO DE ALARGAMENTO CONSTRUÍDO PARCIALMENTE SOBRE UMA PLATAFORMA EXISTENTE

### **Caso 2** – ATERRO CONSTRUÍDO SOBRE PLATAFORMA COM UMA PH DE GRANDES DIMENSÕES

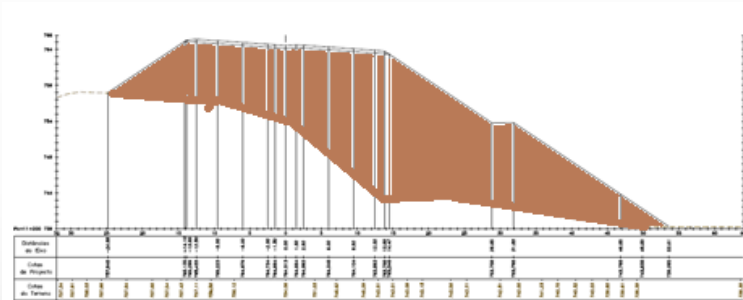
Ocorreu um deslizamento, em dois momentos diferentes

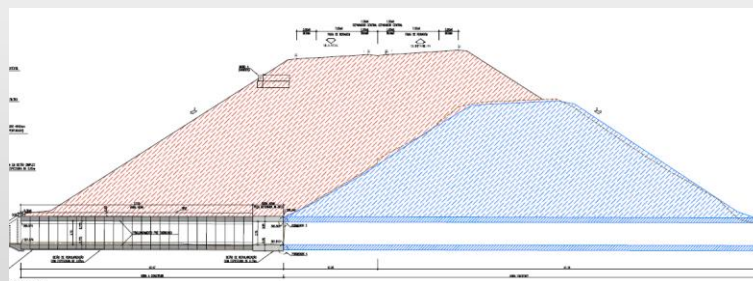
Identificou-se uma causa que poderia provocar danos – aumento de carga com novo aterro

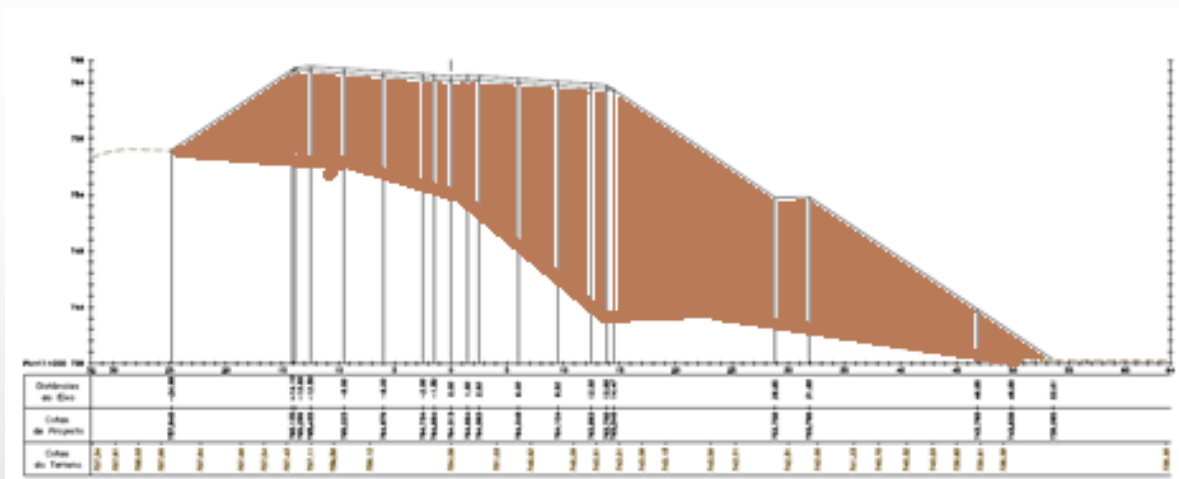
### Caracterização do aterro

- . ATERRO NUM VALE ENTRE DUAS ENCOSTAS VOLTADAS PARA UMA RIBEIRA
- . ATERRO PARCIALMENTE CONSTRUÍDO EM CIMA DA ANTERIOR PLATAFORMA DO IP4
- . ALARGAMENTO DE PLATAFORMA DO ANTIGO IP4, E CORRECÇÃO DO TRAÇADO EM PLANTA;
- . CORRECÇÃO DA COTA DA RASANTE EXISTENTE DO ANTIGO IP4
- . H TOTAL – 40M (NO PONTO DE H MAX)
- . L TOTAL DO ATERRO – 275 M
- . H SOBRE A PLATAFORMA EXISTENTE – 10 M
- . L BASE DO ALARGAMENTO – 30M
- . GEOMETRIA VERIFICADA - 1/1.5

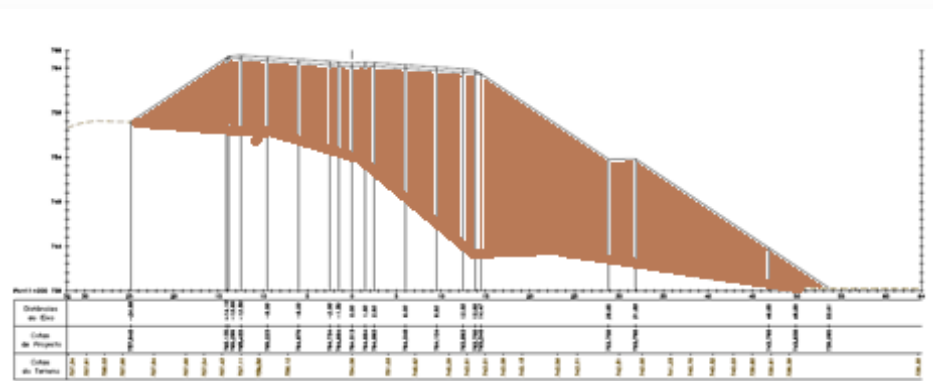
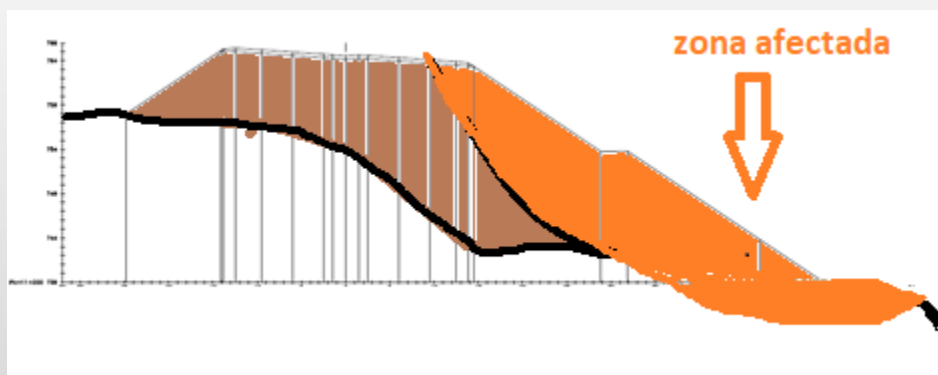
## MECANISMO DE DEGRADAÇÃO

## AS ANOMALIAS IDENTIFICADAS OCORRERAM EM DOIS MOMENTOS DIFERENTES

- PRIMEIRA VEZ – PRIMEIRO INVERNO APÓS CONSTRUÇÃO
- SEGUNDA VEZ – TRÊS INVERNOS APÓS A CONSTRUÇÃO

EM CADA UM DOS MOMENTOS APONTARAM-SE MECANISMOS DE DEGRADAÇÃO DIFERENTES

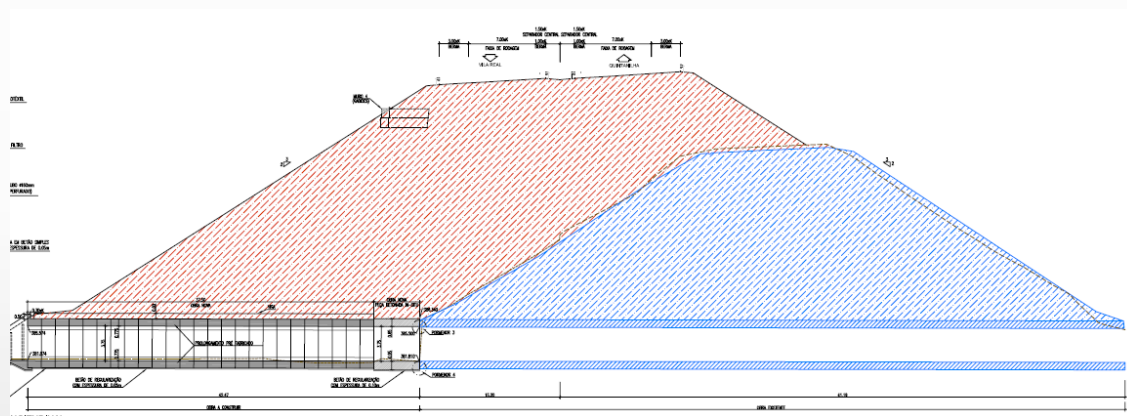
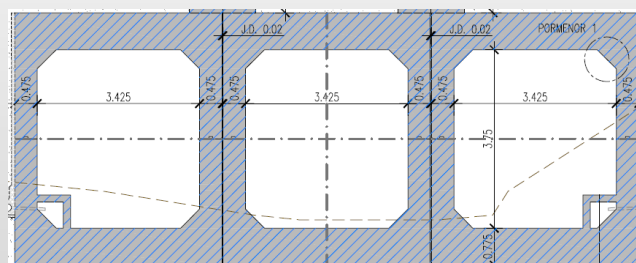
### CARACTERIZAÇÃO DO ATERRO – CONSTRUÍDO E A CONSTRUIR

. ATERRO PARCIALMENTE CONSTRUÍDO EM CIMA DA ANTERIOR PLATAFORMA DO IP4

. CORRECÇÃO DO TRAÇADO EM PLANTA ANTIGO IP4
