Taludes

(solos e rocha)

• Caso de estudo – Enquadramento

- A25 PK 69+700 SC – Distrito de Viseu

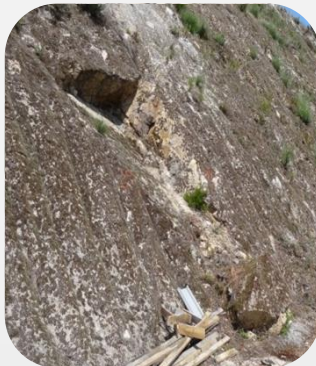
Deslizamento em cunha

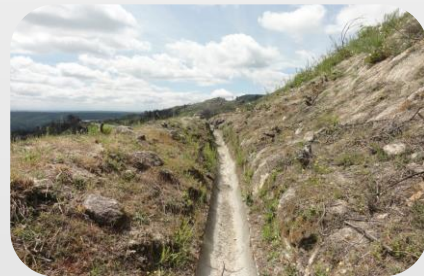
3º Banqueta e crista não revestidas
